CATÁLOGO DE BIENES Y ESPACIOS PROTEGIDOS

DENOMINACIÓN: Vivienda unifamiliar

LOCALIZACIÓN: C/ Santa Lucía, 4

I-13/A

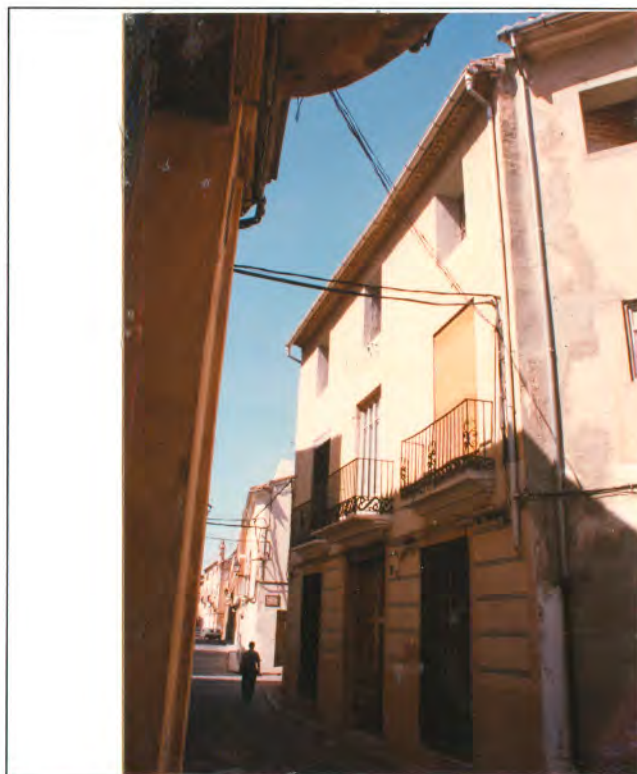
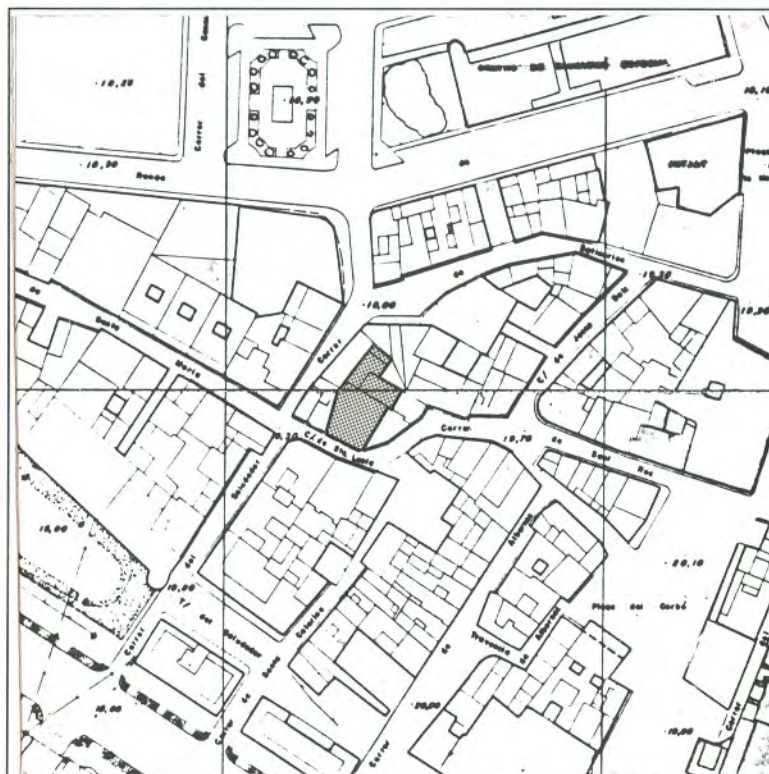
OBSERVACIONES: Muro medianero con patologías graves. Cornisa de ladrillo visto. **Referencia A-31 Inventario Arqueológico.**
