CATÁLOGO DE BIENES Y ESPACIOS PROTEGIDOS

DENOMINACIÓN: Edificio de viviendas

LOCALIZACIÓN: C/ Pérez Galdós, 3

I-72/A

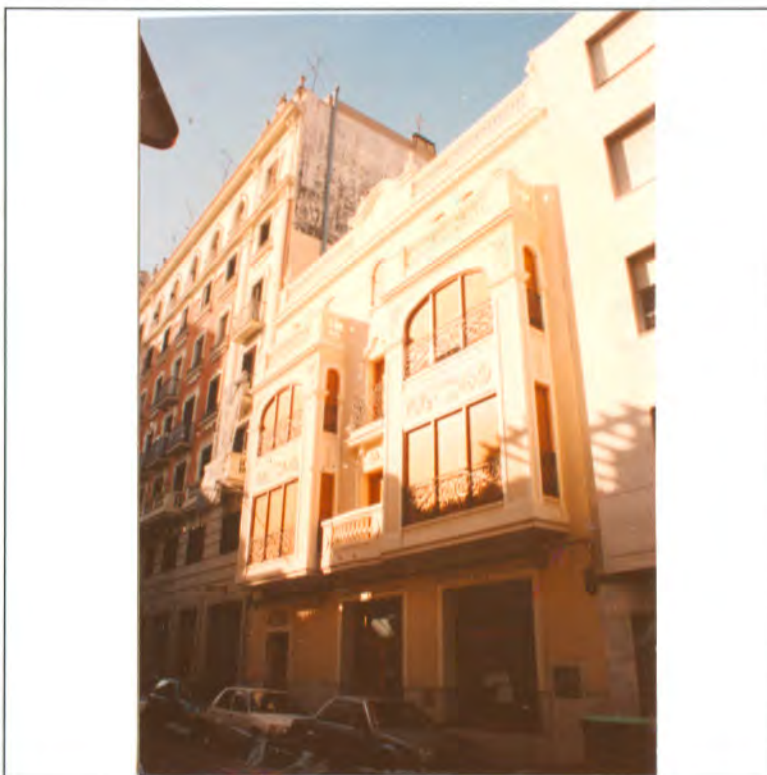
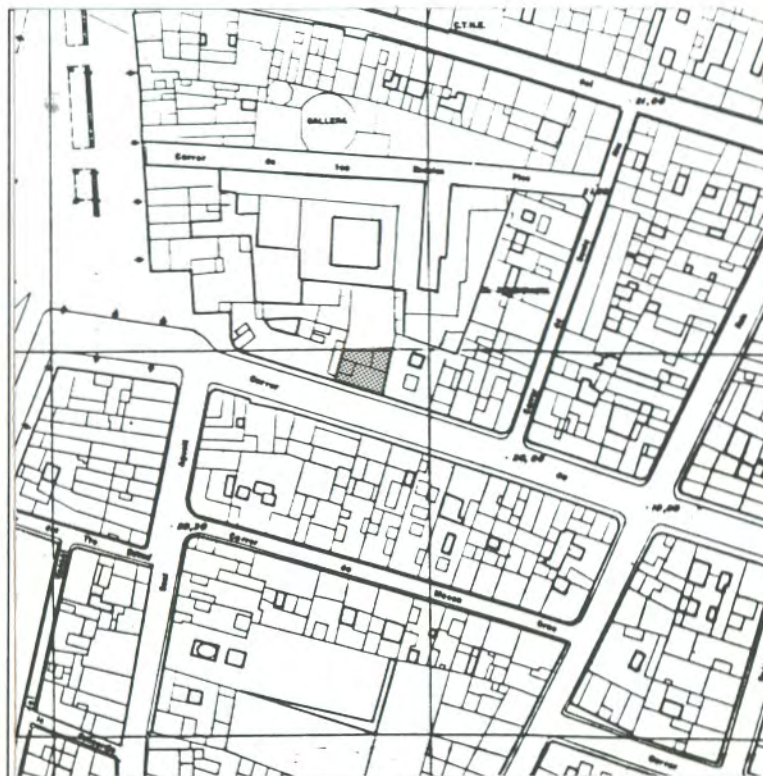
OBSERVACIONES: Rehabilitada

ELEMENTOS IMPROPIOS: Ventana derecha P.B.

DIRECTRICES PARTICULARES DE INTERVENCIÓN: Se permitirán obras de rehabilitación con reestructuración, conservando los elementos de interés. Tratando de subsanar los elementos impropios: ventana derecha en planta baja.
