CATÁLOGO DE BIENES Y ESPACIOS PROTEGIDOS

DENOMINACIÓN: Vivienda unifamiliar
LOCALIZACIÓN: C/ Independencia, 39 a 43
Nº CATASTRAL: 27727/02

INVENTARIO DE BIENES INMUEBLES

I-77/A

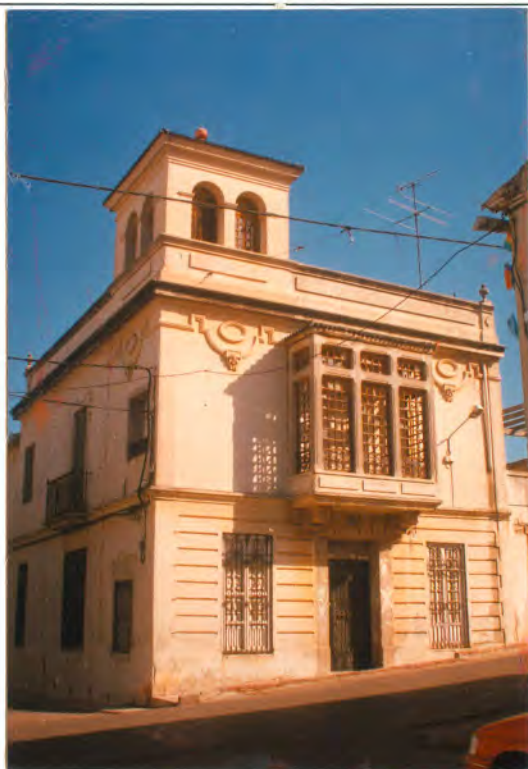
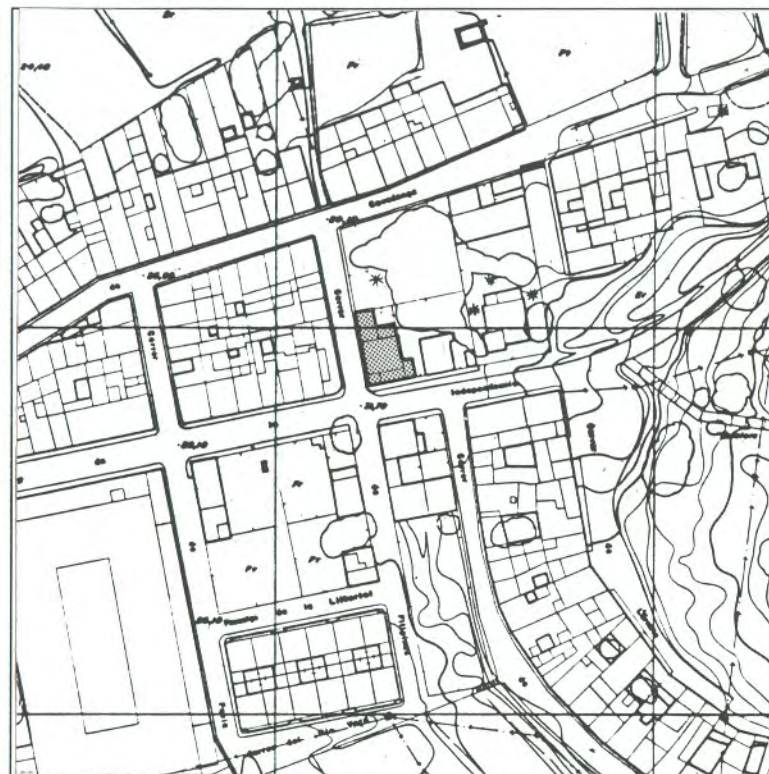
ELEMENTOS IMPROPIOS: Apertura de huecos en fachada lateral. Farola en fachada y bajante lateral.

ELEMENTO	TIPO o MATERIAL	ESTADO
ESTRUCTURA	Muros de ladrillo y jácenas de madera.	
MUROS	Ladrillo	LP
FORJADOS	Cerámico	
CUBIERTA	Inclinada de teja árabe	
REMATE	Cornisa	LE
DINTELES	Obra	GP
ELEMENTOS VOLADOS	Mirador	GP
CARPINTERIA	Madera	GE
REJERIA	Forja	GE
BAJANTES		
HUMEDADES	En fachada	
REVESTIMIENTOS	Enfoscado	GP
PINTURAS	Sin pintar	GE
ELEM. ORNAMENTALES	Mortero	LP

DIRECTRICES PARTICULARES DE INTERVENCIÓN: Se permitirán obras de rehabilitación con reestructuración, conservando los elementos de interés: Composición/El. volados. Tratando de adaptar la fachada lateral al resto del edificio y tratar de subsanar los elementos impropios.
