CATÁLOGO DE BIENES Y ESPACIOS PROTEGIDOS

DENOMINACIÓN: Hort de Colom

FICHA Nº

I-128/A

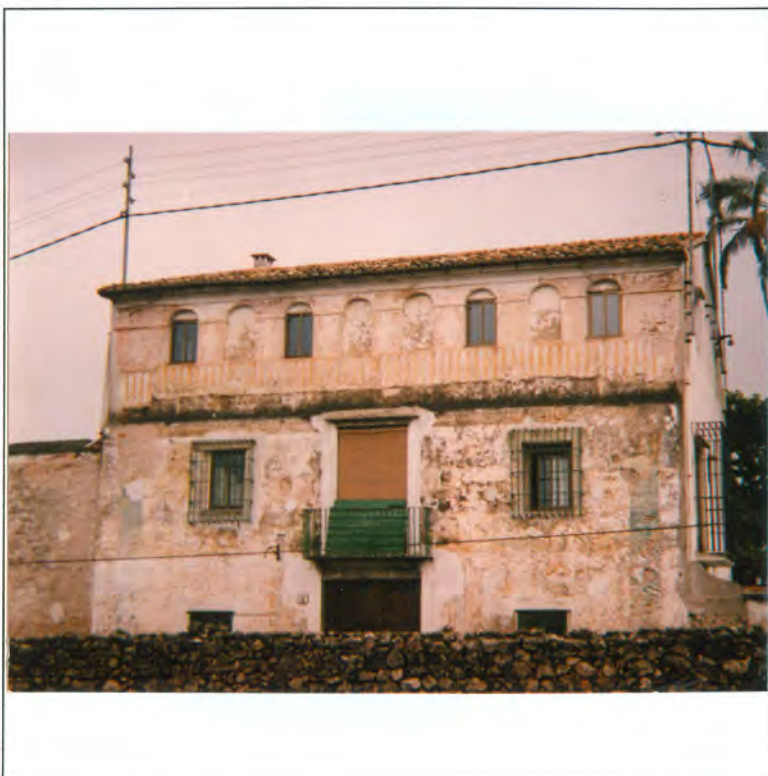
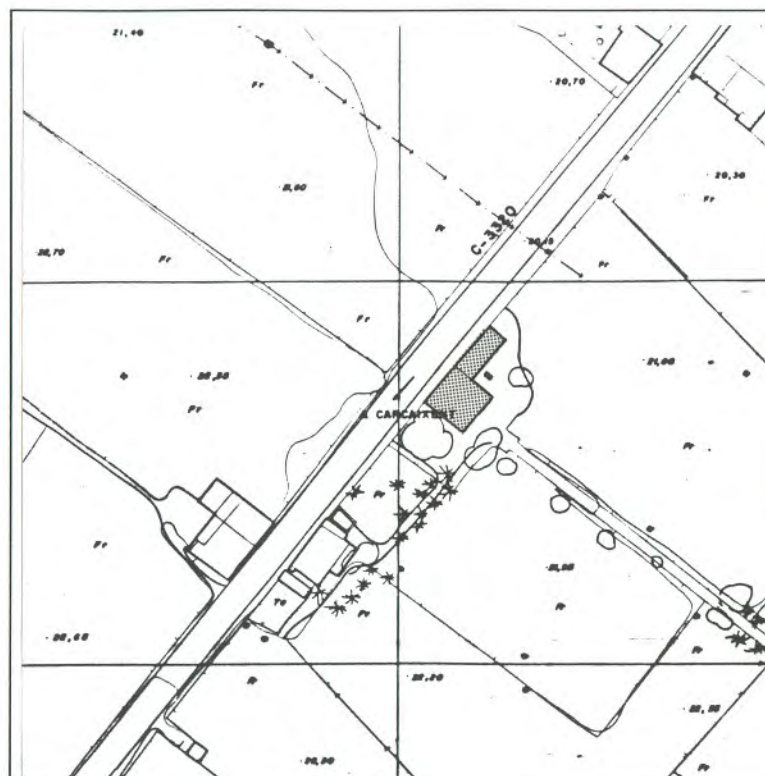
DESCRIPCIÓN: Huerto señorial, con edificio de tres plantas. El plano de la fachada es rectangular, cubierta a dos aguas de teja árabe. Los huecos de la fachada guardan simetría; en la primera planta, portalón de entrada, dintel recto y puerta de madera de doble hoja, ventana cuadrada a ambos lados. En la segunda planta el eje de simetría es el balcón con barandilla de hierro, sobre la puerta de éste un guardapolvo. Las ventanas cuadradas, situadas a ambos lados, tienen un enrejado de cuadradillo. La última planta consta de pequeños hueco entre los que hay cuatro ventanas con puertas de dos hojas de madera y cristal y cuatro ciegas, todas de arco de medio punto que se alternan. Bajo estos huecos, restos del trampantojo a modo de balastrada. Los huecos en la fachada lateral carecen de simetría, destaca un balcón enrejado en la segunda planta. Esta fachada fue restaurada en el año 2.000, recuperandose los motivos pictóricos.

ELEMENTOS DE INTERÉS: Trampantojos de la fachada. Valor etnológico por su composición y estructura de la época.
