CATÁLOGO DE BIENES Y ESPACIOS PROTEGIDOS

DENOMINACIÓN: Vivienda unifamiliar
LOCALIZACIÓN: C/ San Roque, 16
Nº CATASTRAL: 11707/07

INVENTARIO DE BIENES INMUEBLES

I-14/A

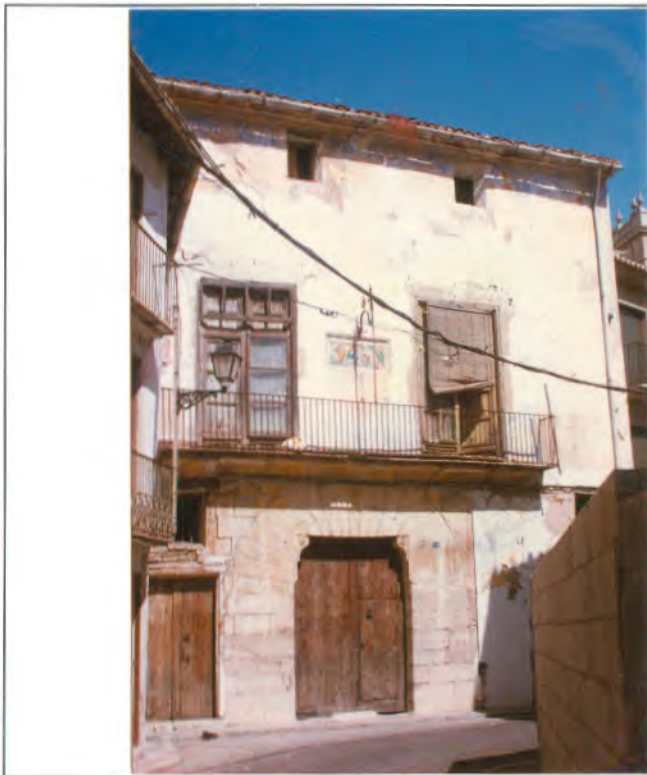
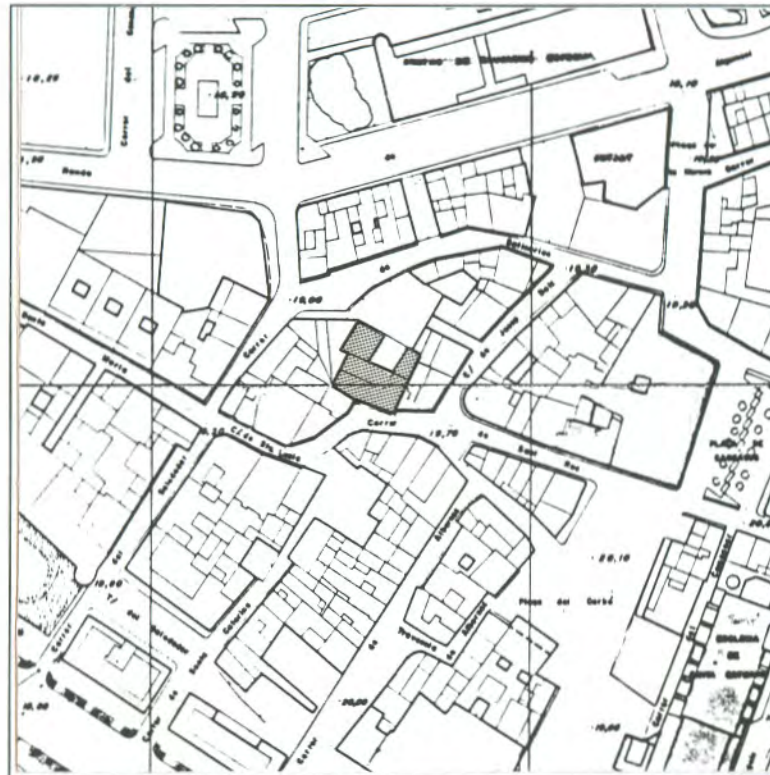
DESCRIPCIÓN: El primer cuerpo de fachada contiene el muro de sillares con un arco de medio punto, configurado por 21 dovelas, que a la altura de las impostas en el trasdós muestra sendas molduras con ornamentación en espiral en el frente y estrías tribuladas en el intradós. El resto del edificio presenta la construcción tradicional de planta baja, piso y cambra asociada al uso agrícola. Antigua Ermita de Sant Roc y Casa de Empeño.

OBSERVACIONES: Puerta de entrada con arco de piedra. "Arc de balcó" de forja en la barandilla. Retablo de cerámica. **Referencia A-31 Inventario Arqueológico.**

DIRECTRICES PARTICULARES DE INTERVENCIÓN: Se permitirán obras de restauración, respetándose los elementos existentes del siglo XV. especialmente
