CATÁLOGO DE BIENES Y ESPACIOS PROTEGIDOS

DENOMINACIÓN: Edificio de viviendas

LOCALIZACIÓN: C/ San Roque, 12 C/ Josep Dolz, 2

I-16/A

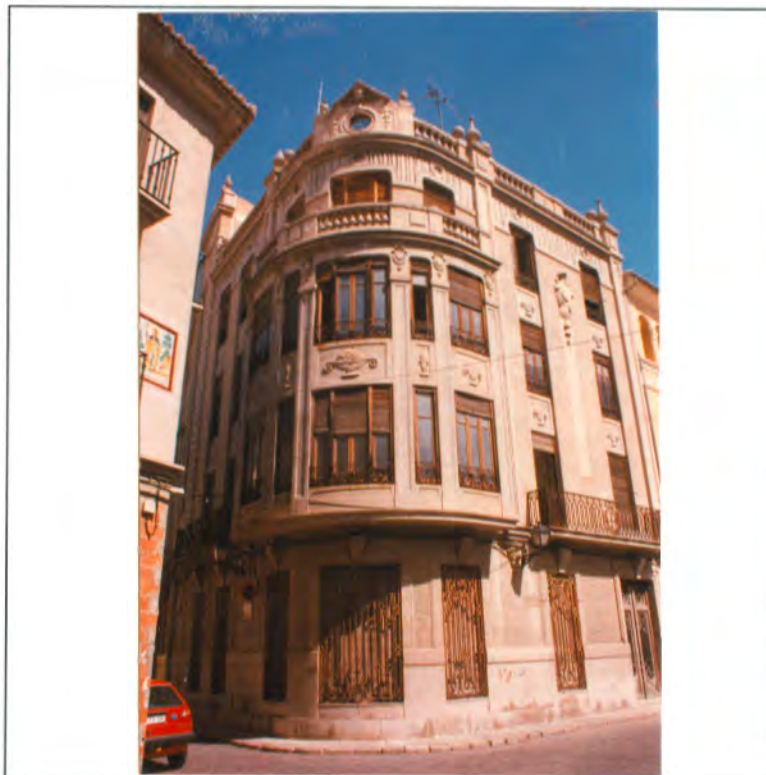
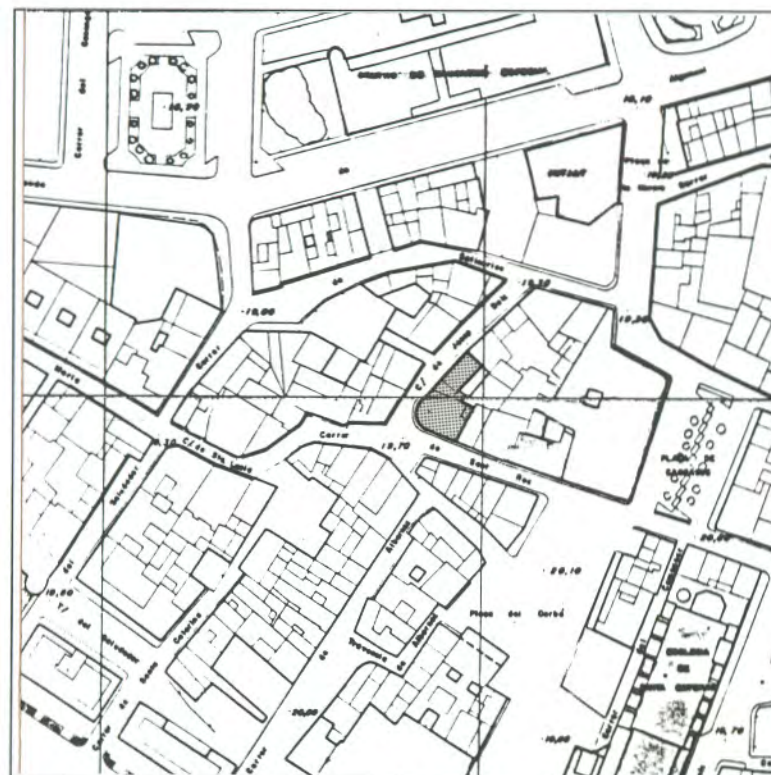
DESCRIPCIÓN: Edificio ecléctico de corte racionalista en el que destaca el gran mirador curvo decorado y rematado con decoración neobarroca. Se aprecia la desaparición de los recercados decorados concentrándose la decoración en los paños entre ventanas. El barroquismo de la rejería de planta baja contrasta con la ligereza de la forja naturalista de los balcones de las plantas superiores.

ELEMENTO	TIPO o MATERIAL	ESTADO
ESTRUCTURA		
MUROS	Ladrillo	LP
FORJADOS		
CUBIERTA	Inclinada de teja árabe	
REMATE	Cornisa y Barandilla	GE
DINTELES	Obra	LE
ELEMENTOS VOLADOS	Balcón, Balaustre y Mirador	GE
CARPINTERIA	Madera	GE
REJERIA	Forja	GE
BAJANTES		
HUMEDADES	En fachada	
REVESTIMIENTOS	Enfoscado y Zócalo de Piedra	GP
PINTURAS	Sin pintar	
ELEM. ORNAMENTALES	Mortero	GP

ASPECTO GLOBAL:

R-

DIRECTRICES PARTICULARES DE INTERVENCIÓN: Se permitirán obras de rehabilitación con reforma. Haciendo especial referencia al cuidado integro de la fachada.
