# CATÁLOGO DE BIENES Y ESPACIOS PROTEGIDOS

**DENOMINACIÓN:** Campanario de Sta. Caterina

**LOCALIZACIÓN:** Plaza del Sufragi,

**I-22/A**

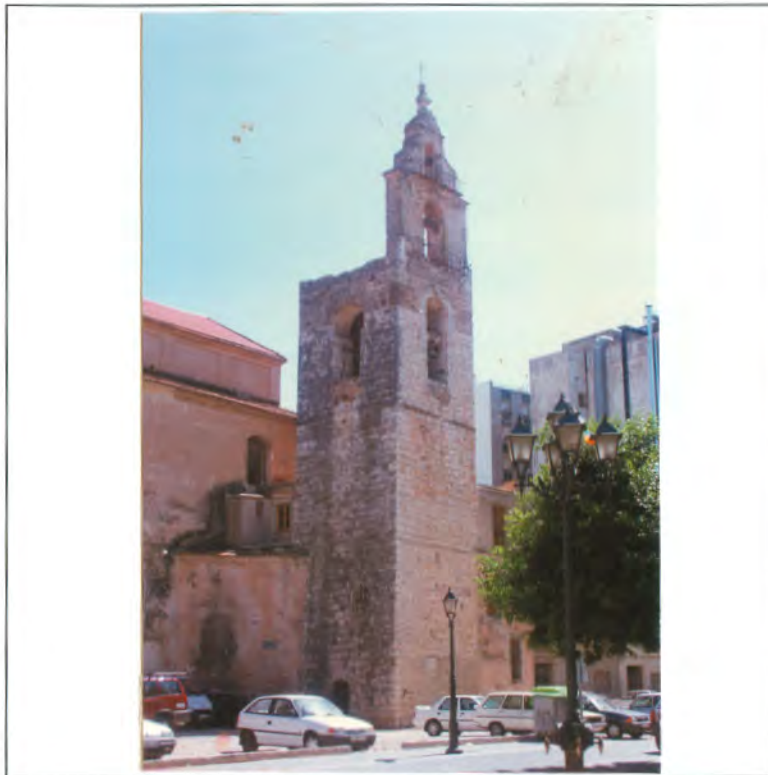
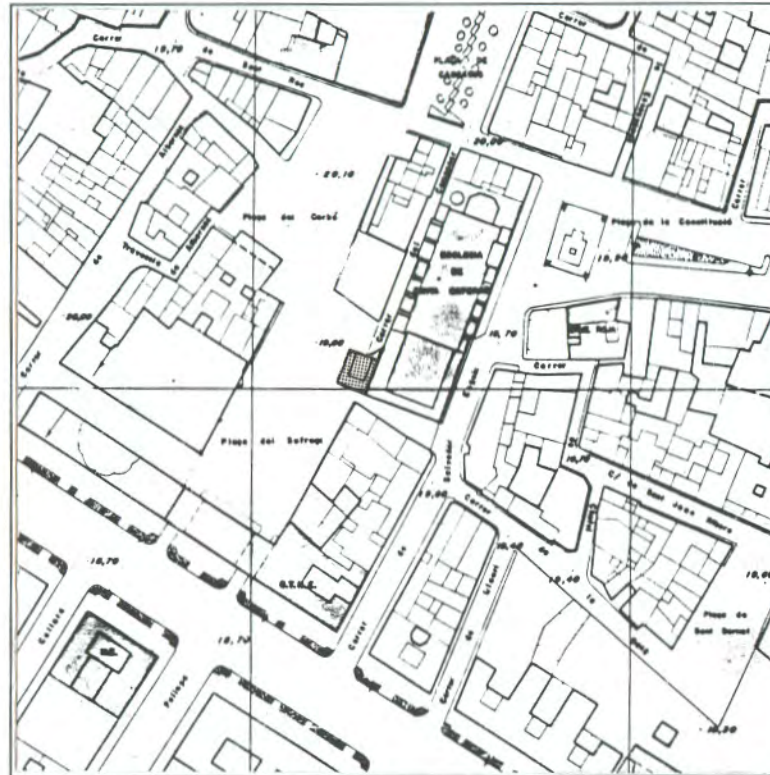
**DESCRIPCIÓN:** Torre campanario, originalmente independiente del templo de Sta. Catalina. Su planta es cuadrangular y está construida con muros de sillares de piedra, con tres arcos ojivales en su base, y rematada con fábrica de ladrillo. En la parte alta existen huecos rematados con arcos de medio punto. El remate lo constituye una espadaña, añadida, de dos cuerpos construida con ladrillo, presenta balcones de forja.

**OBSERVACIONES:** Desplome excesivo de la torre y mal estado y degradación de la piedra. **Referencia A-31 Inventario Arqueológico.**

**ELEMENTOS IMPROPIOS:** Sacristía de Santa Catalina adosada a la torre.

**DIRECTRICES PARTICULARES DE INTERVENCIÓN:** Se permitirán obras de restauración, así como las que haya que acometer para evitar el derrumbe del edificio. Se eliminará el edificio adosado y los elementos impropios para dejar exenta la torre. Será de aplicación el artículo 46 de la Ley 4/98, de 11 de Junio del Patrimonio Cultural Valenciano.
