CATÁLOGO DE BIENES Y ESPACIOS PROTEGIDOS

DENOMINACIÓN: Casa Cucó

LOCALIZACIÓN: Plaza de la Constitución, 6

I-30/A

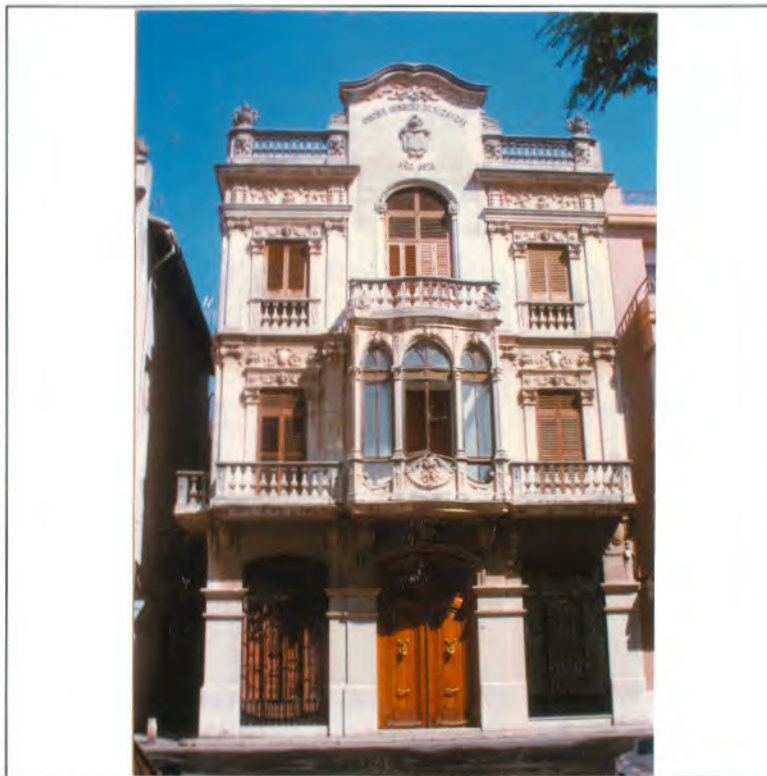
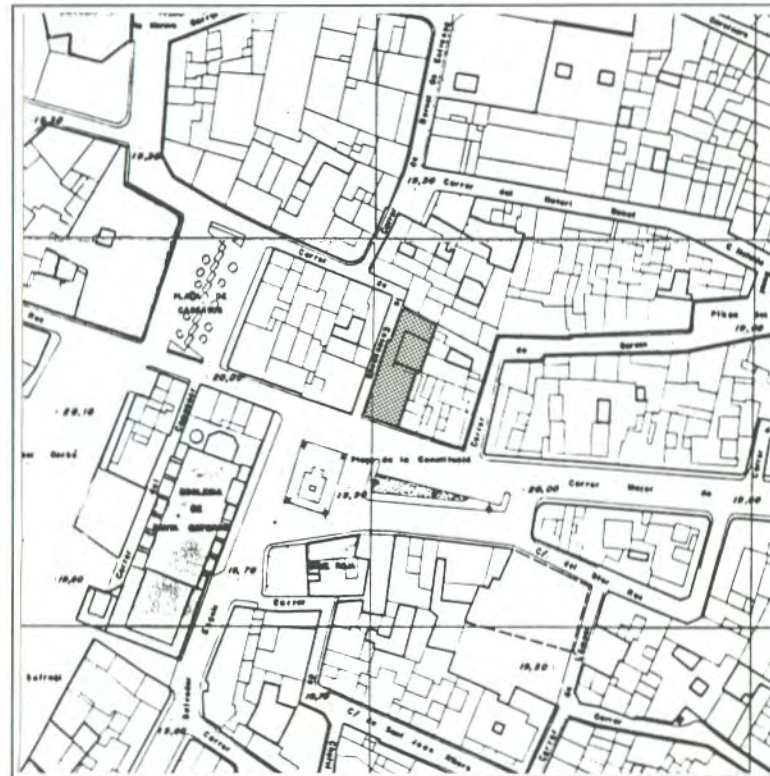
DESCRIPCIÓN: Vivienda acomodada con jerarquización de plantas y composición simétrica. De estilo ecléctico, combina los motivos neobarrocos como el remate, la balastrada de los antepechos, medallones, dinteles, friso decorado en planta superior y pilastras jónicas, con el cuerpo central de líneas modernistas: mirador de obra característico de este estilo, con columnillas estilizadas y adornos florales, coronado con la balastrada y el vano de medio punto del piso superior con enmarcados ligeros a modo de bocel. Planta baja con zócalo de piedra y vanos de arco rebajados con interesante carpintería y rejería. Suntuosos interiores, zaguán y escalera.

ELEMENTO	TIPO o MATERIAL	ESTADO
ESTRUCTURA	Muros y pilares de ladrillo y jácenas de madera.	
MUROS	Ladrillo	B
FORJADOS	De madera con revoltones de yeso	
CUBIERTA	Inclinada de teja	LP
REMATE	Cornisa y Barandilla	LE
DINTELES	Obra	LP
ELEMENTOS VOLADOS	Balcón, Balaustre y Mirador	GP
CARPINTERIA	Madera	GP
REJERIA	Forja	B
BAJANTES	PVC y Fundición	B
HUMEDADES	En fachada	
REVESTIMIENTOS	Enfoscado, Piedra, y Zócalo de Piedra	GP
PINTURAS	Sin pintar	
ELEM. ORNAMENTALES	Mortero	GP

DIRECTRICES PARTICULARES DE INTERVENCIÓN: Se permitirán obras de rehabilitación con reforma, conservando todos los elementos de interés así como los espacios interiores: zaguán y escalera.
