# CATÁLOGO DE BIENES Y ESPACIOS PROTEGIDOS

**DENOMINACIÓN:** Vivienda unifamiliar  
**LOCALIZACIÓN:** Plaza de la Constitución, 19  
**Nº CATASTRAL:** 13690/08

**I-32/A**

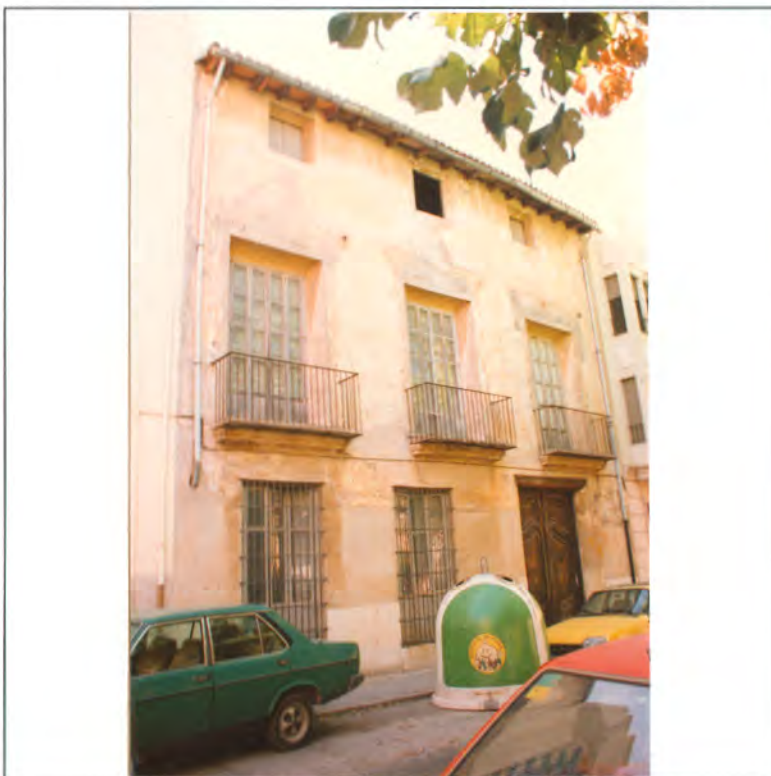
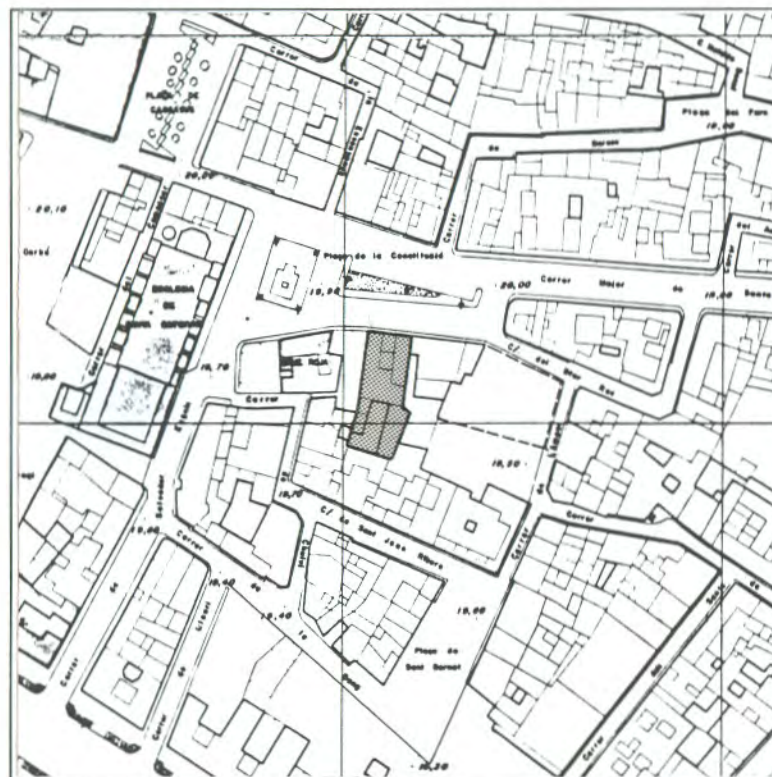
**DESCRIPCIÓN:** Vivienda popular compuesta por planta baja, primera y cuarta, que responde a una distribución funcional vinculada al uso agrícola. Fachada de composición irregular en la que destacan las tres grandes ventanas de la planta primera con balcones que le confieren gran parte de su carácter. Elementos que la vinculan con el tipo de casa popular son: el zócalo de piedra, el dintel de madera en la puerta de entrada, la austeridad en la ornamentación, la rejería de forja con barrotes verticales, el enfoscado y el alero con canes de madera. Zaguán, elementos compositivos interiores y patio interior de interés.

**OBSERVACIONES:** Se observan restos de pinturas en jambas y dinteles en forma de dinteles clásicos. Trampantojo de gran interés. **Referencia A-31 Inventario Arqueológico.**

DIRECTRICES PARTICULARES DE INTERVENCIÓN: Se permitirán obras de rehabilitación con reestructuración, conservando los elementos de interés, así como el interés del 1er. cuerpo.
