CATÁLOGO DE BIENES Y ESPACIOS PROTEGIDOS

DENOMINACIÓN: Vivienda unifamiliar

LOCALIZACIÓN: Plaza de la Constitución, 20

I-33/A

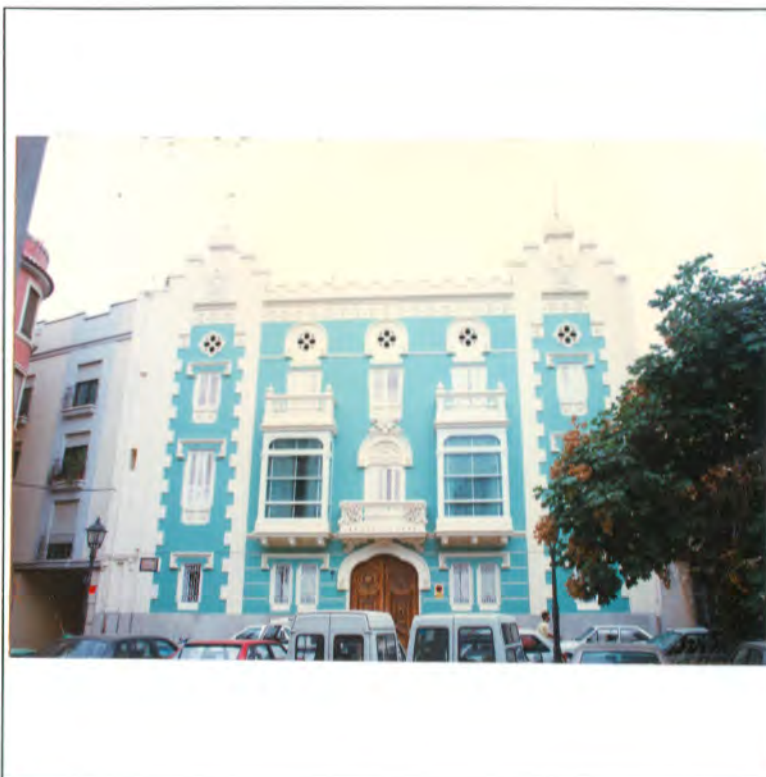
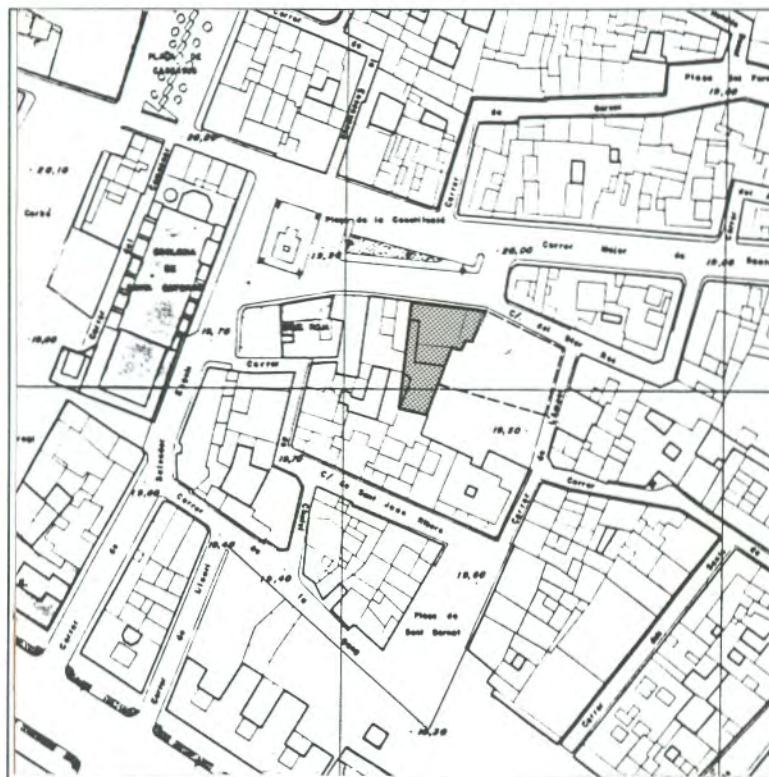
DESCRIPCIÓN: Fachada ecléctica de carácter medieval y marcada simetría con los extremos torreados. En la parte central (balcón y miradores) se combinan elementos clásicos y modernistas, pero el resto de la ornamentación corresponde al estilo neogótico: arco de entrada trilobulado, huecos de la cambra de cuatro lóbulos, remate almenado, friso decorado y fajas verticales en forma de cadena. Originalmente el edificio era un almacén de granos con la planta baja para cochera de la banca Galvañón. Fue reformado en el año 1.907 con motivo de la boda de Faco. Galvañón. Interés en zaguán, escaleras y acabados interiores, así como el patio posterior

ELEMENTOS IMPROPIOS: Placa de vado y calle.

ELEMENTO	TIPO o MATERIAL	ESTADO
ESTRUCTURA		
MUROS	<i>Ladrillo</i>	<i>B</i>
FORJADOS		
CUBIERTA	<i>Plana</i>	<i>B</i>
REMATE	<i>Cornisa y Antepecho</i>	<i>B</i>
DINTELES		<i>B</i>
ELEMENTOS VOLADOS	<i>Balaustre y Mirador</i>	<i>B</i>
CARPINTERIA	<i>Madera</i>	<i>B</i>
REJERIA	<i>Forja</i>	<i>B</i>
BAJANTES	<i>Zinc</i>	<i>B</i>
HUMEDADES		
REVESTIMIENTOS	<i>Enfoscado y Zócalo de Piedra</i>	<i>B</i>
PINTURAS	<i>Pintado</i>	<i>B</i>
ELEM. ORNAMENTALES	<i>Mortero</i>	<i>B</i>

B

DIRECTRICES PARTICULARES DE INTERVENCIÓN: *Se permitirán obras de rehabilitación con reforma, conservando los elementos de interés, así como los elementos interiores: zaguán, escalera, acabados interiores y patio posterior.*
