CATÁLOGO DE BIENES Y ESPACIOS PROTEGIDOS

DENOMINACIÓN: Iglesia de la Encarnación.
LOCALIZACIÓN: C/ L'Onda, 2 C/ San Vicente Paúl, 33
Nº CATASTRAL: 13634/02

INVENTARIO DE BIENES INMUEBLES

I-46/A

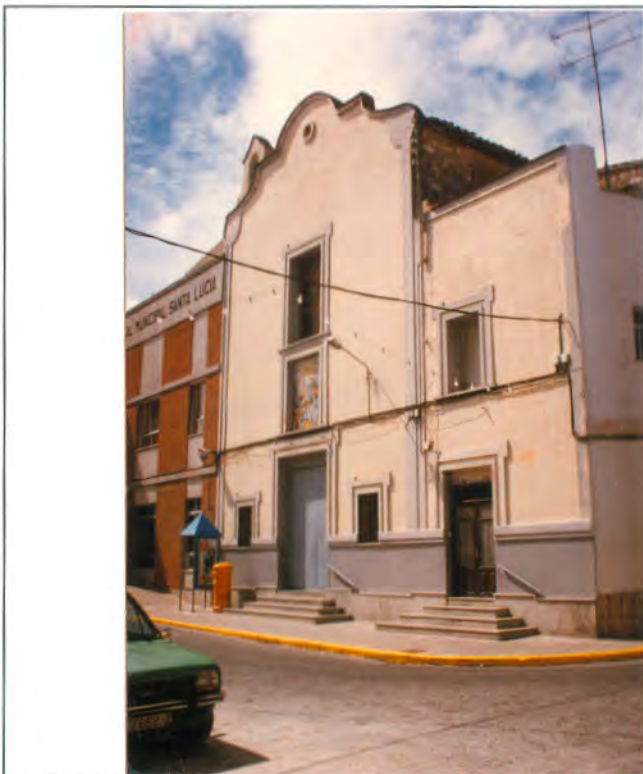
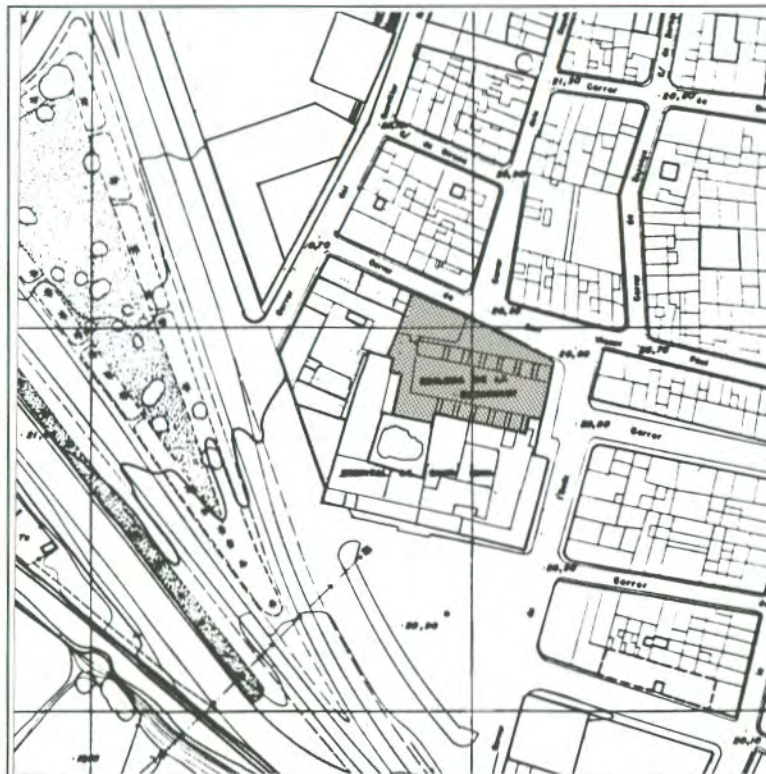
DESCRIPCIÓN: Iglesia con la configuración y ornamentación característica de las pequeñas ermitas o iglesias rurales. Disposición en tres naves con capillas entre contrafuertes y bóveda de cañón con lunetos. La decoración barroca de cornisas y el retablo mayor son probablemente añadidos posteriores a la estructura original de la iglesia. En el resto del edificio la decoración es austera con ligeras cintas doradas orlando los elementos estructurales. Consideración especial merece el zócalo cerámico con motivos florales probablemente original del XVIII. Exteriormente, la fachada presenta una desafortunada remodelación con huecos, recercados, remates curvos, impostas que ocultan el verdadero interés de la iglesia que se encuentra en su sencillez tanto estructural como ornamental.

ELEMENTOS IMPROPIOS: Elementos ornamentales en fachada. Deficiente e incorrecta iluminación interior.

DIRECTRICES PARTICULARES DE INTERVENCIÓN: Se permitirán obras de restauración. Tratando de subsanar los elementos impropios: elementos ornamentales en fachada y deficiente e incorrecta iluminación interior.
