CATÁLOGO DE BIENES Y ESPACIOS PROTEGIDOS

DENOMINACIÓN: PAPENSA.
LOCALIZACIÓN: Salvador Lacasta,
Nº CATASTRAL: 12600/01

INVENTARIO DE BIENES INMUEBLES

I-49/A

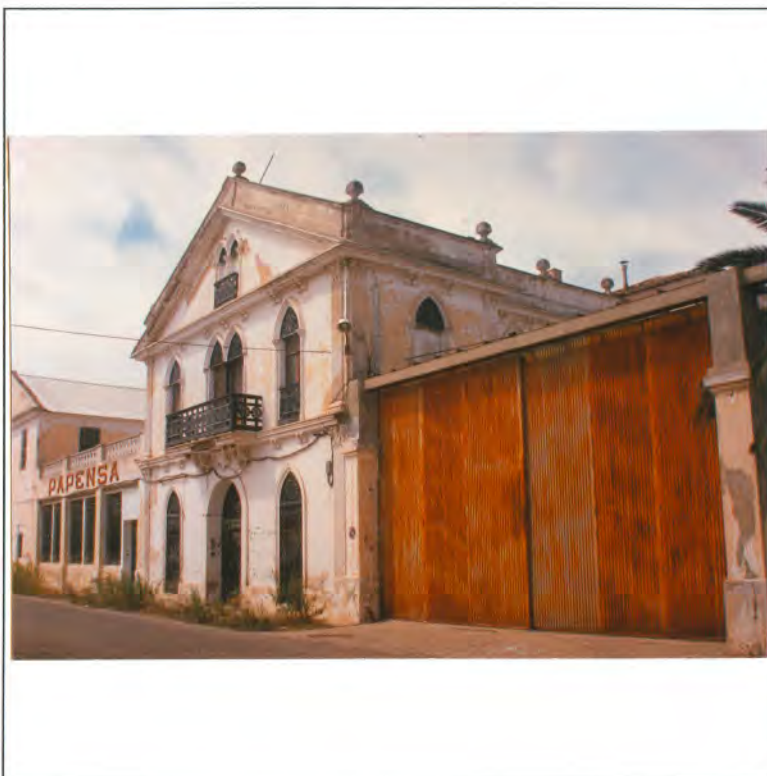
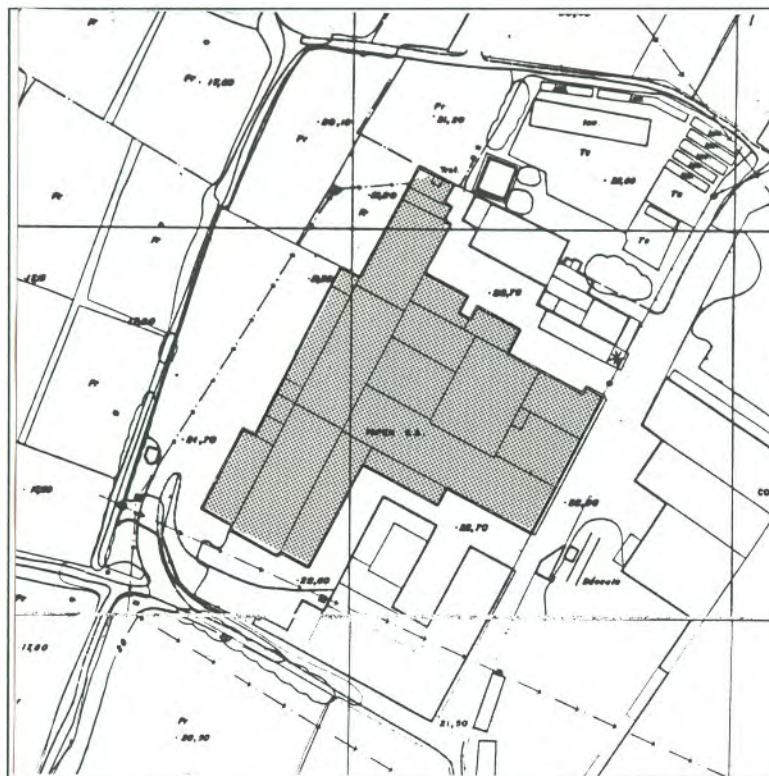
DESCRIPCIÓN: Edificio industrial de finales del s. XIX de estilo ecléctico, de composición clásica de tres huecos y simetría central, combinando el arco apuntado con el clasicismo de la cornisa y pilastras coríntias. El edificio estaba destinado a industria paperera PAPENSA S.A., El edificio original consta de tres naves dispuestas alrededor de un patio central de planta cuadrangular, ocupado posteriormente por razones de necesidad de espacio. La nave principal, de mayor interés, se adivina por su profusión decorativa, como los pináculos que rematan la cubierta a dos aguas. Los arcos apuntados u ojivales, las rejas de forja con motivos geométricos o el elemento decorativo del frontón. La nave paralela a ésta es mucho más austera. Se compone de planta rectangular y dos alturas, vanos situados simétricamente, frontón y cubierta a dos aguas. La tercera nave que cierra el espacio es de mayores dimensiones tanto en planta como en altura (tres cuerpos).

ELEMENTOS IMPROPIOS: Sobreelevación del frontón con antepecho de fábrica, cuerpos añadidos y reformas que afectan la estructura original.

ELEMENTOS DE INTERÉS: Nave principal, composición/Remate/El. volados/Rejería/El. ornamentales. Valor etnológico de carácter industrial.

DIRECTRICES PARTICULARES DE INTERVENCIÓN: Se permitirán obras de rehabilitación con reestructuración, conservando los elementos de interés: Composición/Remate/El. volados/Rejería/El. ornamentales. Intentado subsanar los elementos impropios.
