CATÁLOGO DE BIENES Y ESPACIOS PROTEGIDOS

DENOMINACIÓN: Monasterio de Santa Lucía

LOCALIZACIÓN: C/ Santa Lucía, 26

I-8/A

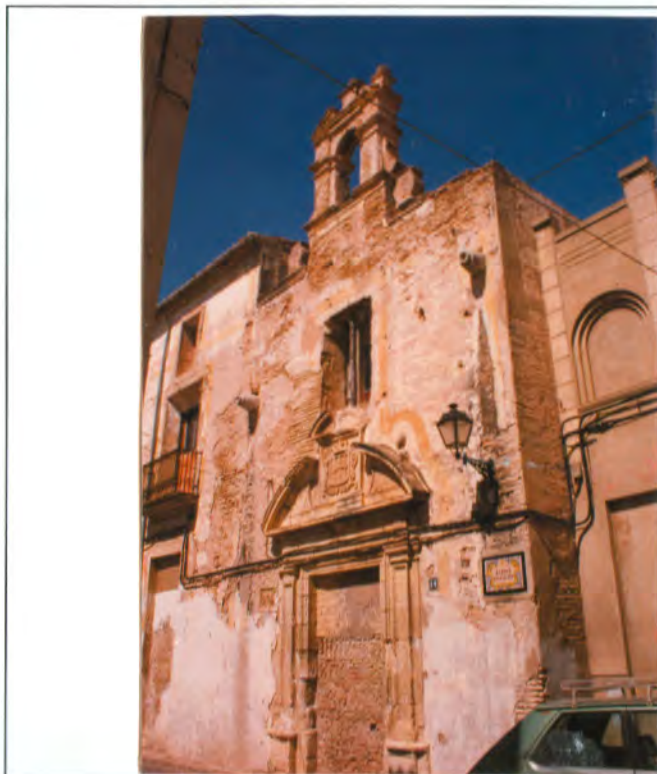
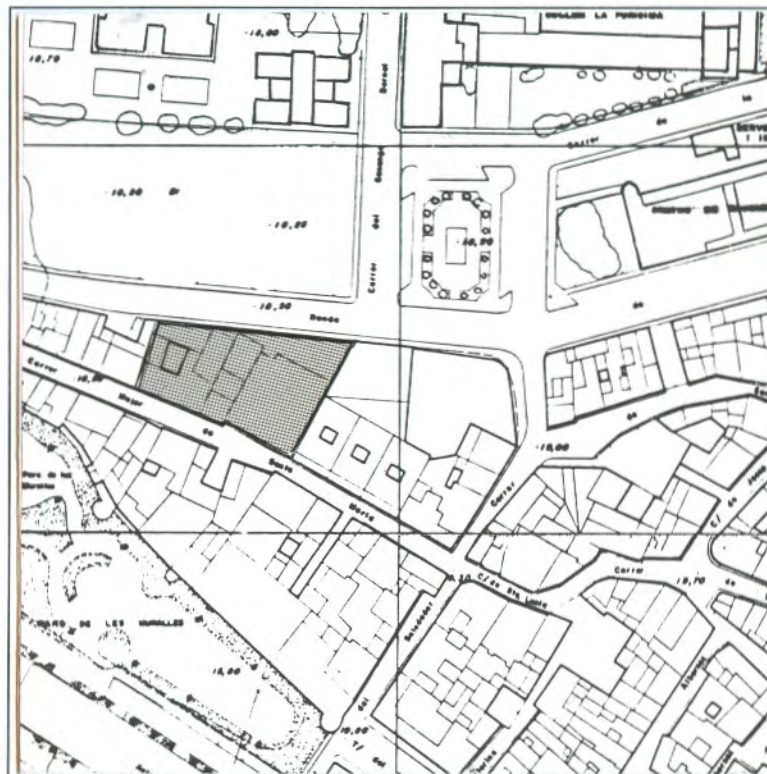
DESCRIPCIÓN: Antiguo Monasterio de Santa Lucía y primitivo hospital municipal, del que subsiste la portada renacentista de la Iglesia, de composición simétrica, con unas bases sobre las que apoyan las pilastras de piedra labrada que sustentan el arquitrabe adornado con triglifos y metopas. Rematada con frontón circular partido en cuyo centro se coloca el escudo de la Villa. Tras ella el muro de ladrillo rematado con espadaña y del que sobresalen dos grandes gárgolas de piedra. Adosado el inmueble del Convento, con interesante fachada, huecos y restos pictóricos. En el interior destacar los estucos de la nave de la Iglesia, frisos cerámicos y parte del Claustro.

OBSERVACIONES: En la portada faltan diversas partes del frontón y pináculos. Ataques químicos de la piedra y desprendimiento de enfoscados. **Referencia A-31 Inventario Arqueológico.**

DIRECTRICES PARTICULARES DE INTERVENCIÓN: Se permitirán obras de restauración, de tal forma que se devuelva el edificio a su imagen original.. El ambito de protección del BIC esta definido por la fachada. Será de aplicación la Ley 4/98, de 11 de Junio del Patrimonio Cultural Valenciano.
