# CATÁLOGO DE BIENES Y ESPACIOS PROTEGIDOS

**DENOMINACIÓN:** Cruz Cubierta

**LOCALIZACIÓN:** Carretera CV-42, Km 23

**I-84/A**

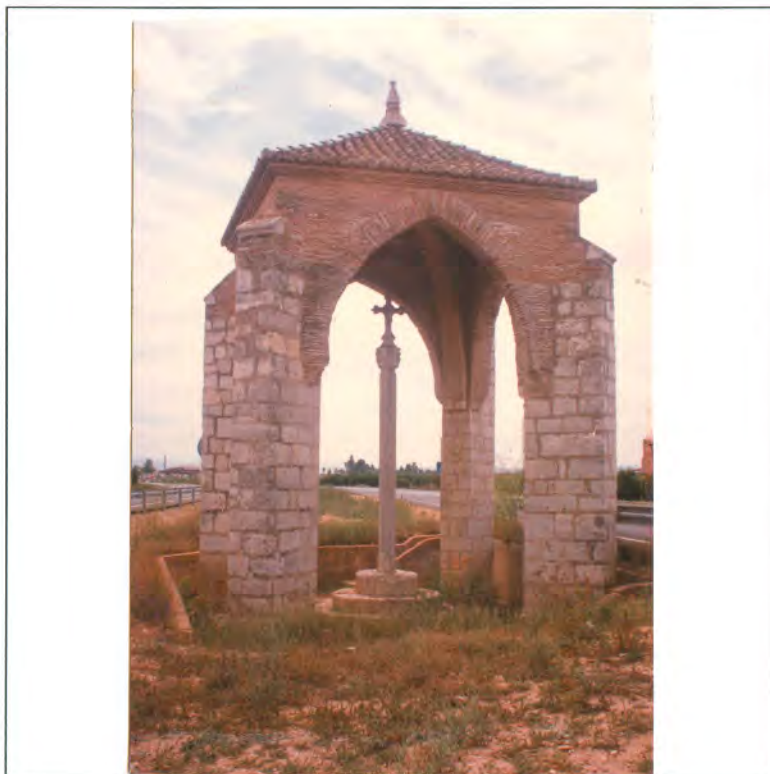
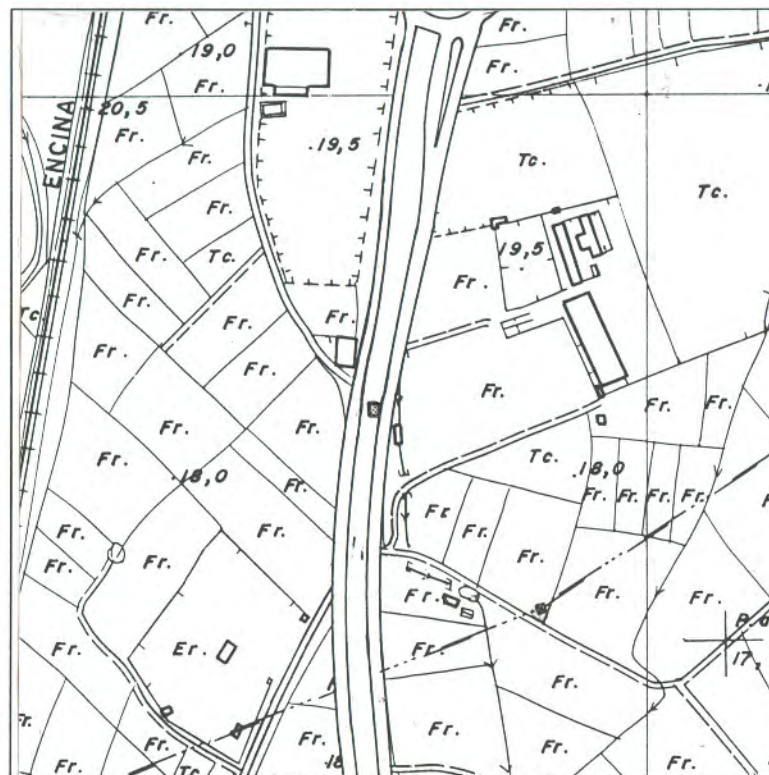
**DESCRIPCIÓN:** Cruz de término de la que se conservan partes de la original gótica como el basamento con cuatro plataformas circulares, el fuste poliédrico en el que se engastaban el capitel y la cruz y el baldaquino cuadrado formado por cuatro pilastras de sillería dispuestas en diagonal sobre las que se apoyan los arcos apuntados de ladrillo también originales. La restauración restituyó el capitel y la cruz y restauró la bóveda y la cubierta que en la actualidad es de teja árabe a cuatro aguas y pináculo de remate.

**OBSERVACIONES:** Ha quedado dos metros por debajo del nivel de las calzadas. Restaurada en 1962 según proyecto de Fco. Pons Sorolla. Referencia A-12 Inventario Arqueológico.

**DIRECTRICES PARTICULARES DE INTERVENCIÓN:** Se permitirán obras de restauración. Prestando especial cuidado al desnivel respecto a la calzada. Será de aplicación la Ley 4/98, de 11 de Junio del Patrimonio Cultural Valenciano.
