CATÁLOGO DE BIENES Y ESPACIOS PROTEGIDOS

DENOMINACIÓN: Edificio de viviendas

LOCALIZACIÓN: C/ Santos, 1

I-42/A

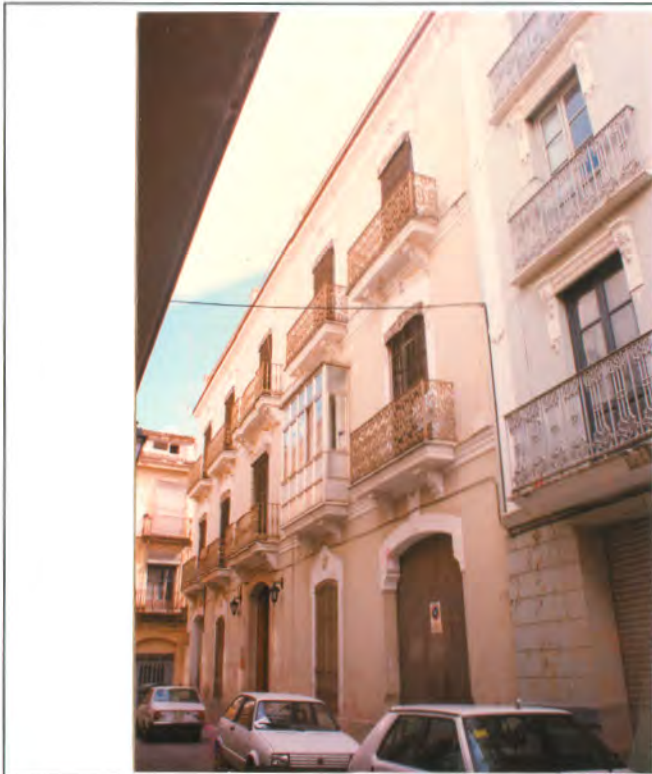
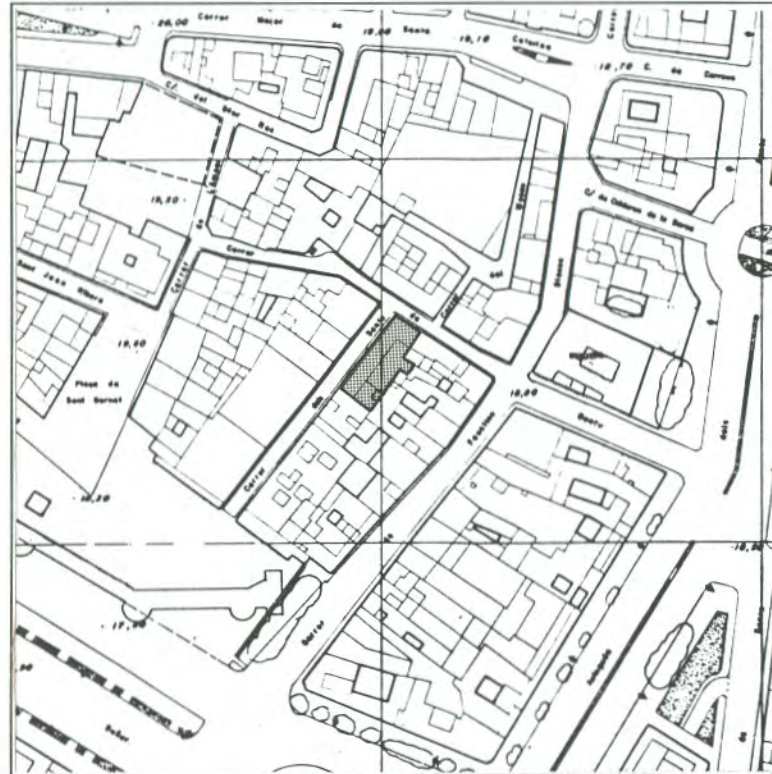
DESCRIPCIÓN: Edificio de viviendas de tres plantas sin jerarquizar con división mediante impostas molduradas y composición simétrica con cinco ejes de vanos. La centralidad se acentúa mediante la puerta de entrada con recercado de piedra y los balcones mixtilíneos de las plantas superiores. Ornamentación modernista en recercados y modillones bajo los balcones de forja y la cornisa. La escalera y el zaguán de interés, con esculturas y cristalerías decoradas.

ELEMENTOS IMPROPIOS: Mirador de aluminio sobre un balcón.

ELEMENTO	TIPO o MATERIAL	ESTADO
ESTRUCTURA		
MUROS	Ladrillo	B
FORJADOS		
CUBIERTA	Plana	LP
REMATE	Cornisa y Barandilla	LP
DINTELES	Obra	GP
ELEMENTOS VOLADOS	Balcón	LE
CARPINTERIA	Madera	LE
REJERIA	Fundición	LE
BAJANTES	Zinc	LP
HUMEDADES	En fachada	
REVESTIMIENTOS	Enfoscado	LE
PINTURAS	Pintado	GP
ELEM. ORNAMENTALES	Mortero	LE

DIRECTRICES PARTICULARES DE INTERVENCIÓN: Se permitirán obras de rehabilitación con reestructuración, conservando los elementos de interés: Composición/Rejería/El. ornamentales. Se tratarán de subsanar los elementos impropios: mirador de carpintería de aluminio sobre un balcón.
