# CATÁLOGO DE BIENES Y ESPACIOS PROTEGIDOS

**DENOMINACIÓN:** Vivienda unifamiliar

**LOCALIZACIÓN:** Plaza Mayor, 27

**I-60/A**

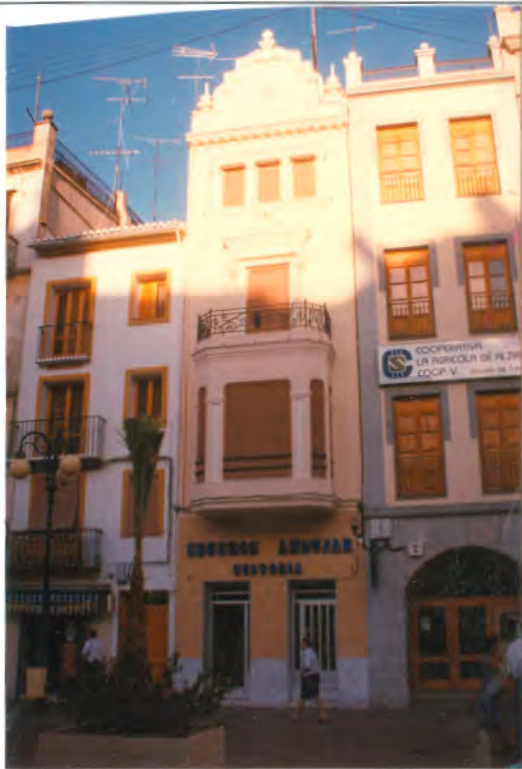
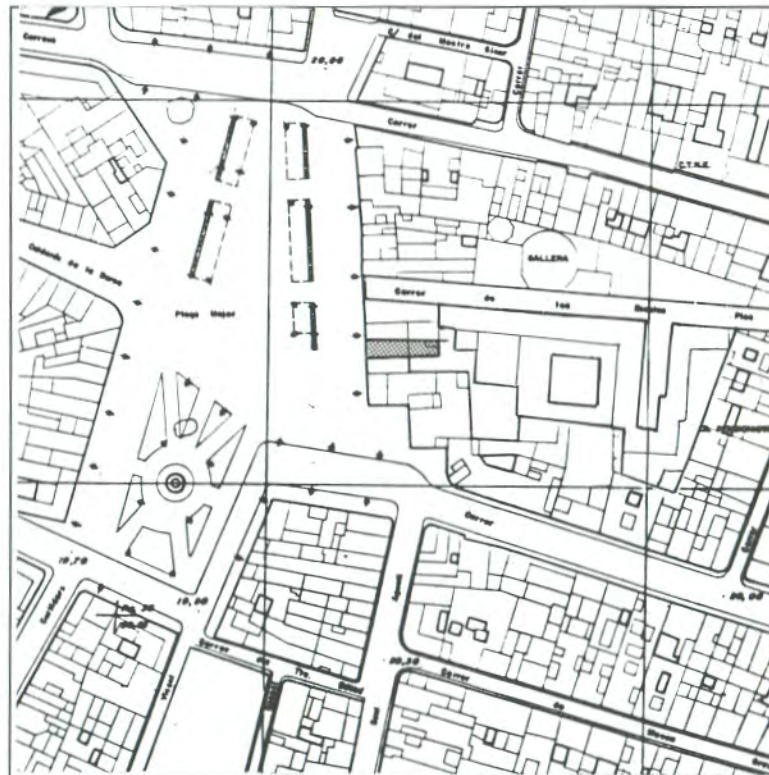
**DESCRIPCIÓN:** Vivienda entre medianeras donde destaca la composición diferenciada de sus plantas: mirador con ausencia total de ornamentación, posiblemente reconstruido en época posterior en la planta primera, balcón en la planta superior y cambrá con tres huecos menores unidos por impostas y recercados. La ornamentación con motivos neobarrocos se concentra en las dos últimas plantas y en el remate de fachada.

**OBSERVACIONES:** Rehabilitada

**ELEMENTOS IMPROPIOS:** Revestimiento y carpintería planta baja.

**ELEMENTOS DE INTERÉS:** Composición/Remate/El. volados/El. ornamentales

DIRECTRICES PARTICULARES DE INTERVENCIÓN: Se permitirán obras de rehabilitación con reestructuración, conservando los elementos de interés: Composición/Remate/El. volados/El. ornamentales. Tratando de subsanar los elementos impropios: Revestimientos y Carpintería planta baja.
