# CATÁLOGO DE BIENES Y ESPACIOS PROTEGIDOS

**DENOMINACIÓN:** Chalet de Faba

**LOCALIZACIÓN:** C/ Independencia, 45 y 47

**I-78/A**

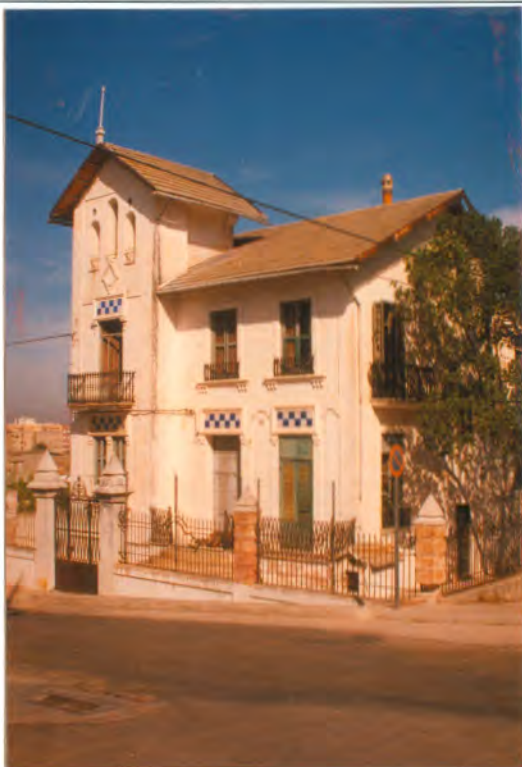
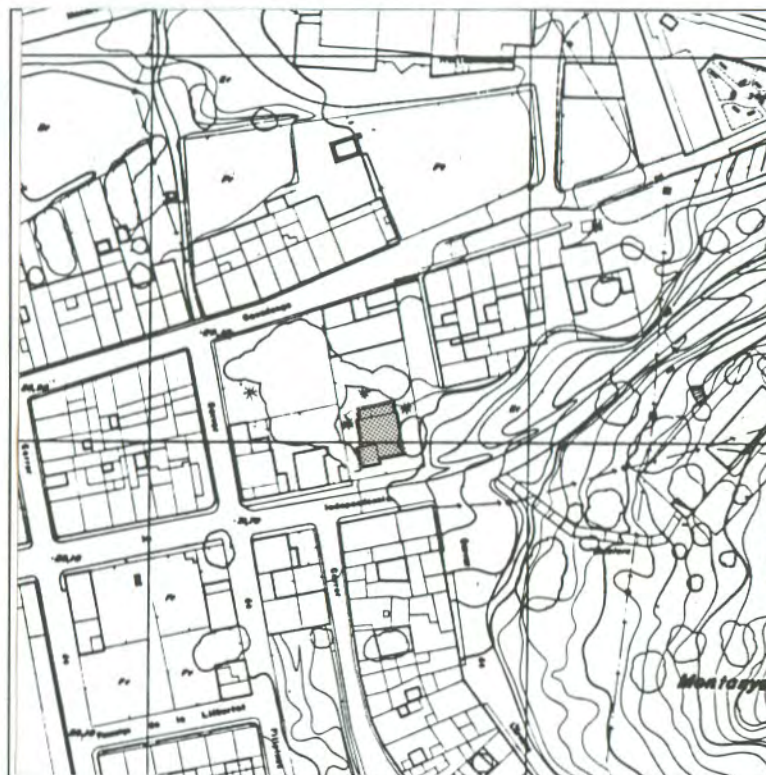
**DESCRIPCIÓN:** Vivienda exenta, compuesta por un cuerpo principal de dos plantas con cubierta a dos aguas y alero con viguería de madera, al que se adosa una pieza en forma de torreón que ocupa la primera crujía y que se eleva sobre el cuerpo principal, del que destacan el balcón con rejería de fundición, el remate de la última planta y la cubrición análoga a la anterior. De ornamentación sencilla cabe mencionar los paños de azulejos sobre los dinteles de las puertas.

**OBSERVACIONES:** Gran parte de la cubierta trasera está derruida. Verja y puerta exterior de forja.

ELEMENTO	TIPO o MATERIAL	ESTADO
ESTRUCTURA	Muros de ladrillo y jácenas de madera.	
MUROS	Ladrillo	LP
FORJADOS	De madera con revoltones de yeso	
CUBIERTA	Inclinada de teja plana	GE
REMATE	Alero de madera	GE
DINTELES	Obra	GP
ELEMENTOS VOLADOS	Balcón	GE
CARPINTERIA	Madera	GE
REJERIA	Fundición y Forja	GE
BAJANTES	Zinc	GE
HUMEDADES	En fachada	
REVESTIMIENTOS	Enfoscado	GP
PINTURAS	Pintado	GE
ELEM. ORNAMENTALES	Mortero	LE

DIRECTRICES PARTICULARES DE INTERVENCIÓN: Se permitirán obras de rehabilitación con reestructuración, conservando los elementos de interés: Composición/Cubierta/Remate/Rejería/El. ornamentales.
