CATÁLOGO DE BIENES Y ESPACIOS PROTEGIDOS

DENOMINACIÓN: *Monasterio de la Murta*
LOCALIZACIÓN: *Partida Solana de la Murta,*
Nº CATASTRAL: *Polígono 14 Parcela 1-U*

INVENTARIO DE BIENES INMUEBLES

I-81/A

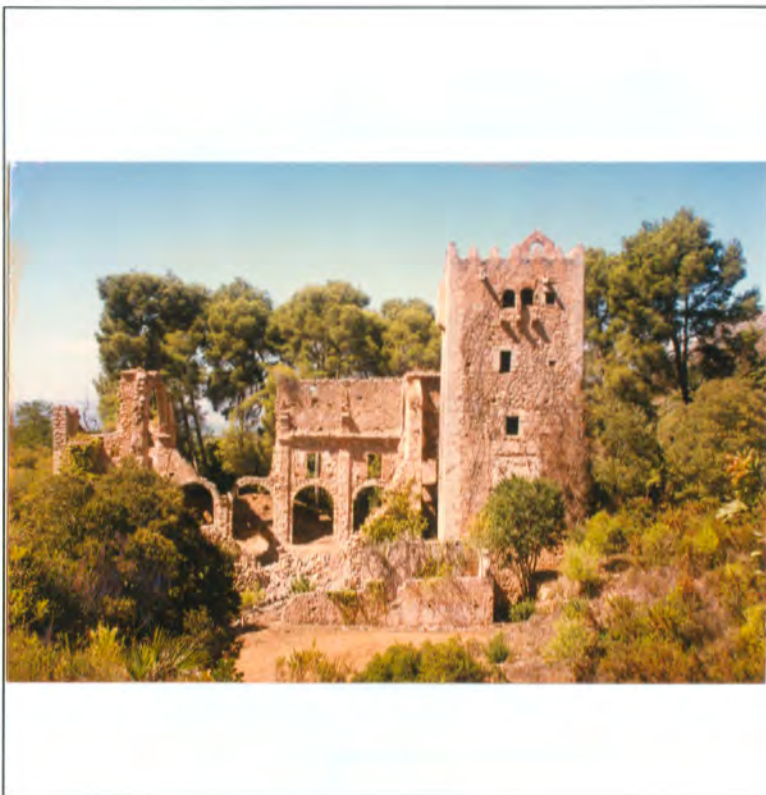
DESCRIPCIÓN: *En el año 1516 se comenzó la nueva iglesia, y a lo largo del s. XVII se completó la obra del Monasterio gracias a la familia Vich. De planta rectangular, construido sobre bóveda de ladrillo y mampostería de canto rodado y cal. Se conservan los arcos de medio punto de las capillas laterales y dos arcos en las cabeceras de la nave central, todo en muy mal estado después de las destrucciones causadas por las desamortizaciones. En mejor estado quedan la portada barroca con arquivado adornado de triglifos y metopas sobre pilastras y frontón circular partido y la denominada torre de las palomas, de planta cuadrada en la que se observa todavía la utilización de mampostería concertada en las esquinas.*

DIRECTRICES PARTICULARES DE INTERVENCIÓN: Se permitirán obras de restauración, así como las necesarias para evitar el desplome del edificio. El ámbito de protección del BIC esta definido por el Escudo y la Torre. Será de aplicación la Ley 4/98, de 11 de Junio del Patrimonio Cultural Valenciano, y el artículo 46 de dicha Ley
