CATÁLOGO DE BIENES Y ESPACIOS PROTEGIDOS

DENOMINACIÓN: Vivienda unifamiliar
LOCALIZACIÓN: Plaza General Dolz, 5
Nº CATASTRAL: 15651/22

INVENTARIO DE BIENES INMUEBLES

I-87/A

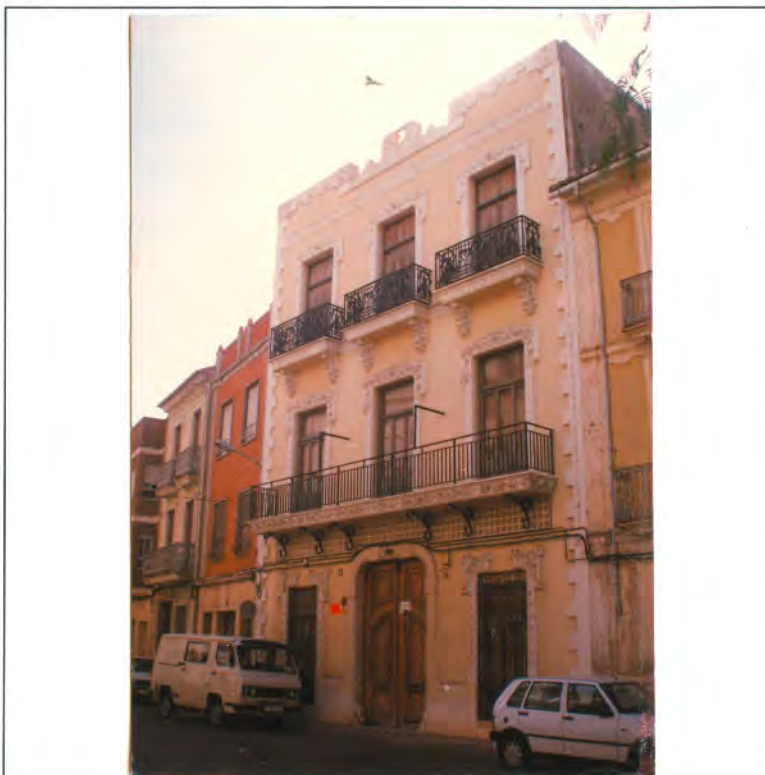
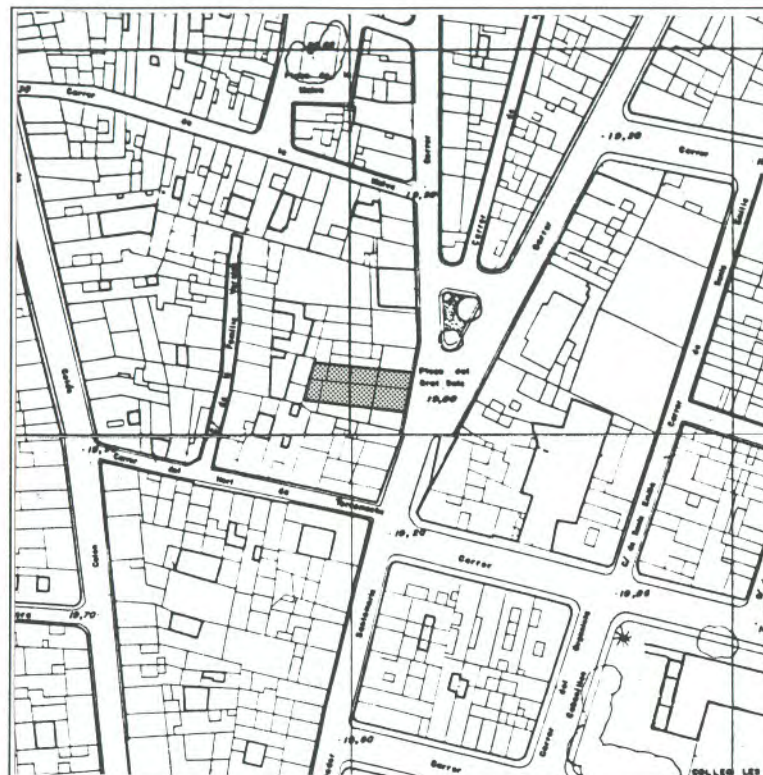
DESCRIPCIÓN: Vivienda acomodada de principios de siglo donde se observa la característica composición simétrica y jerarquizada en vertical acentuada con la disposición de los cuerpos volados: con balcón corrido en la planta principal con tornapuntas de forja y revestimiento inferior de azulejo y balcones individuales en el piso superior con ménsulas adornadas y rejería de forja con elementos modernistas. La ornamentación es de motivos naturalistas, excepto en el zócalo y recercado de la puerta de entrada donde se utiliza la piedra. La carpintería es toda de madera destacando la puerta de entrada.

ELEMENTOS IMPROPIOS: Rejería del balcón de la planta principal.

ELEMENTO	TIPO o MATERIAL	ESTADO
ESTRUCTURA	<i>Pilares de ladrillo y jácenas de madera</i>	
MUROS	<i>Ladrillo</i>	B
FORJADOS	<i>De madera con revoltones de yeso</i>	
CUBIERTA	<i>Inclinada</i>	
REMATE	<i>Antepecho</i>	LP
DINTELES	<i>Obra</i>	GP
ELEMENTOS VOLADOS	<i>Balcón</i>	GP
CARPINTERIA	<i>Madera</i>	GE
REJERIA	<i>Forja</i>	LP
BAJANTES		
HUMEDADES	<i>En fachada</i>	
REVESTIMIENTOS	<i>Enfoscado, Azulejo y Zócalo de Piedra.</i>	LP
PINTURAS	<i>Pintado</i>	GE
ELEM. ORNAMENTALES	<i>Mortero</i>	LP

DIRECTRICES PARTICULARES DE INTERVENCIÓN: Se permitirán obras de rehabilitación con reestructuración, conservando los elementos de interés: Composición/El. volados/Carpintería/Rejería/El. ornamentales/Materiales. Tratando de subsanar los elementos impropios.
